# Abschlussbericht zum BMBF-Forschungsvorhaben

## „CMC\_TurbAn – CMC-Optimierung für Turbinenanwendungen“

**Beitrag der Firma Schunk Kohlenstofftechnik GmbH,  
Gießen**

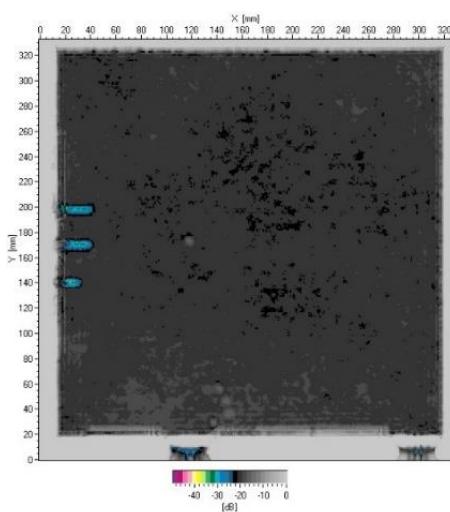
Die einzelnen Platten wurden in einem etwas größeren Zeitabstand gefertigt, da die Gewebevarianten SKT1, SKT2 und SKT3 erst bei einem externen textiltechnischen Verarbeiter in Auftrag gegeben werden mussten. DF11 hatte SKT noch auf Lager. Im Anschluss an die Fertigung der Platten wurden diese jeweils vor dem Versand an das HTL, welche die Probenentnahme und Materialprüfungen durchgeführt haben, SKT intern zerstörungsfrei getestet. Die Platten wurden im Zuge dessen geometrisch vermessen, womit rechnerisch der Faservolumengehalt berechnet werden konnte. Des Weiteren wurde die Gefügehomogenität mit einer Ultraschalluntersuchung überprüft sowie die Rohdichte und Porosität bestimmt. Nachfolgend ist exemplarisch eine Ultraschallaufnahme von der Benchmarkplatte TUR-SKT\_DOE-06 gezeigt. Das Gefüge ist aufgrund der relativ gleichmäßigen Graufärbung als homogen zu bewerten. Die drei blauen Streifen am linken Plattenrand stammen von der Halterung in der Anlage.

Abbildung 1: US-Bild der Platte TUR-SKT\_DOE-06.

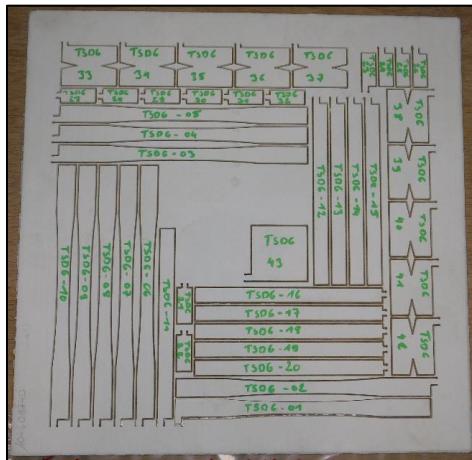
Eine zur Probenentnahme beim HTL wasserstrahlgeschnittene Platte ist in Abbildung 2 gezeigt. Es ist zu erkennen, dass für die unterschiedlich durchgeföhrten Prüfungen verschiedene

Probekörpergeometrien benötigt werden. Die jeweilige Entnahme erfolgte dabei in 0° und 90° Orientierung.

Abbildung 2: Wasserstrahlgeschnittene SKT Platte.

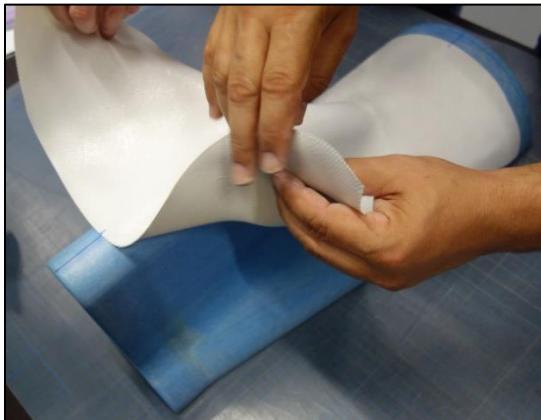
Abbildung 3: Ablage der 1. Gewebelage auf die Form des Long Lobes.

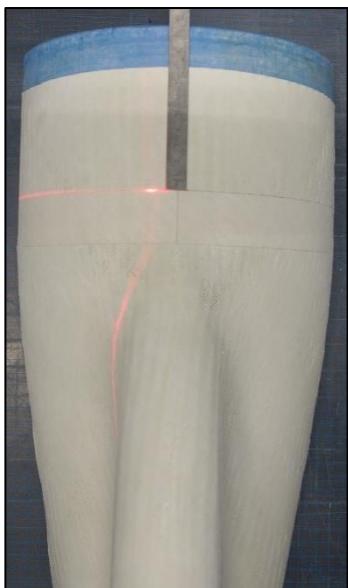
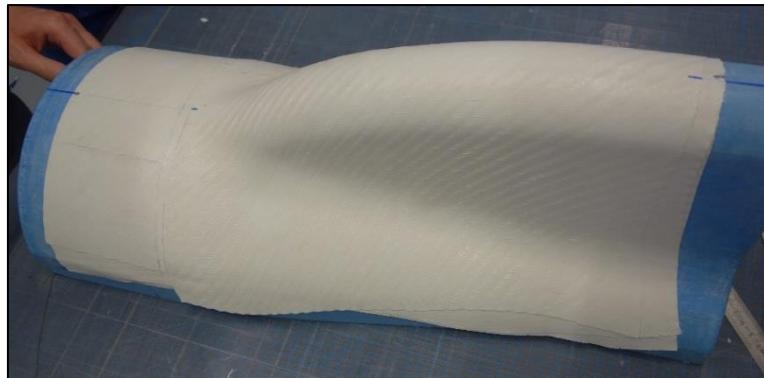
Abbildung 4: Aufnahmen während des Laminierprozesses von einem der Long Lobes.

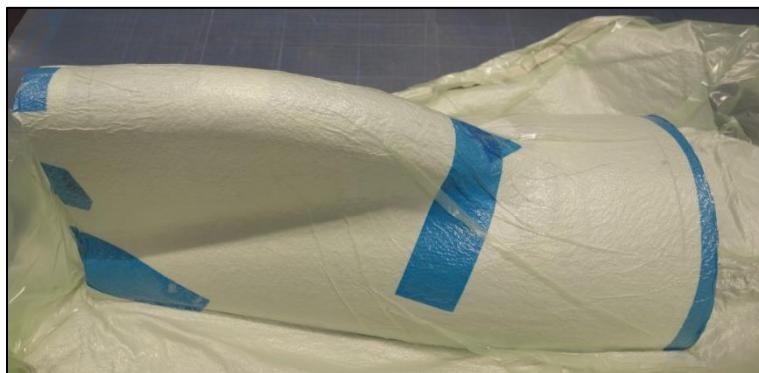
Abbildung 5: Long Lobe eingepackt im Vakuumsack nach der Verdichtung im Autoklav.

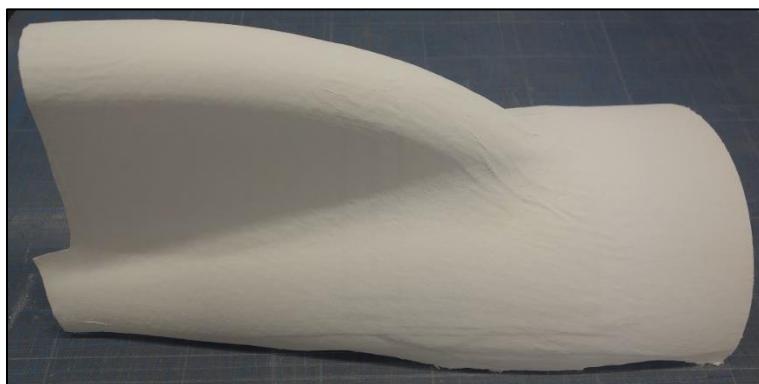
Abbildung 6: Unbearbeitetes Long Lobe nach dem Sinterprozess.

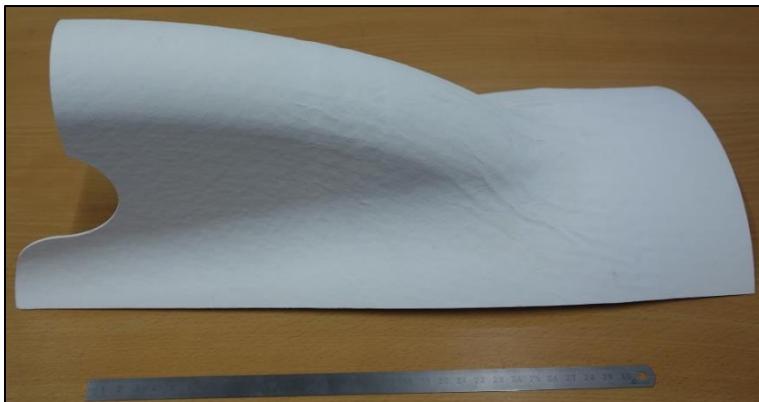
Abbildung 7: Draufsicht auf das bearbeitete Long Lobe.

Die Bauteile mussten anschließend auch noch mechanisch bearbeitet werden, wobei überstehendes Material abgetrennt und letztlich die von RRD vorgegebene Endkontur erreicht wird. Für die Bearbeitung mussten Haltestrukturen entwickelt und letztlich gefertigt werden, sodass das Bauteil in der Anlage fixiert ist und nicht beispielsweise aufgrund von Vibrationen verrutscht. Die Programmierung erfolgte auf Basis der Konstruktion.

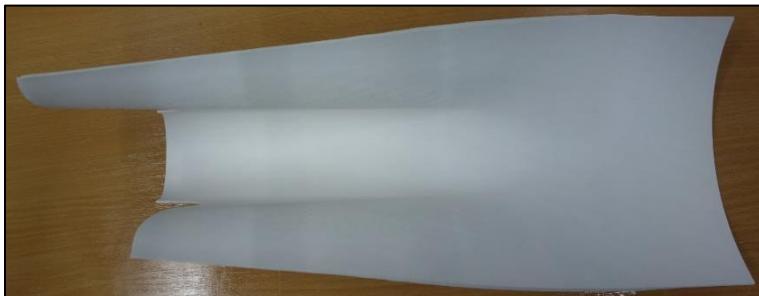
Abbildung 8: Innenansicht des bearbeiteten Long Lobes.

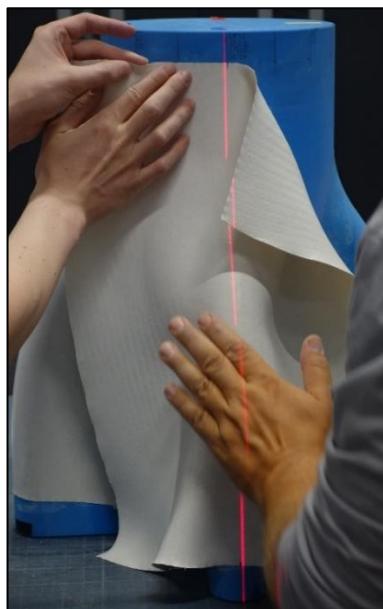
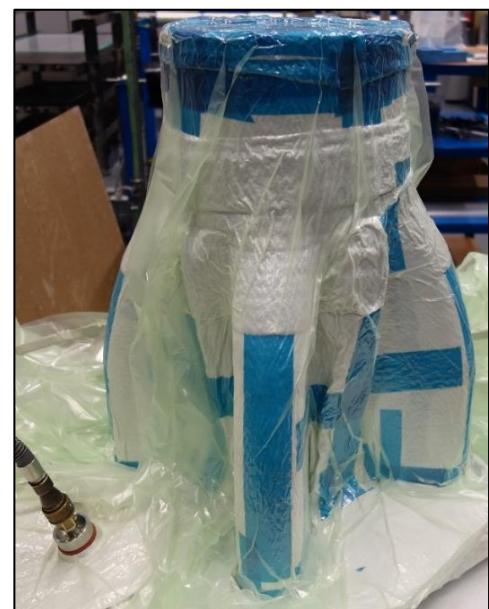
Abbildung 9: Aufnahme während dem Laminierprozess des 4 Lobes (links) und im Vakuumsack (rechts).

Im September 2022 wurde dann mit der Fertigung des 4 Lobes begonnen. Die hohe Anzahl an vorzubereitenden Prepregs sowie der sehr aufwendige Laminierprozess mit nachgeschaltetem Folienaufbau und Bau eines Vakuumsacks resultierten in einem mehrtägigen Fertigungsprozess.

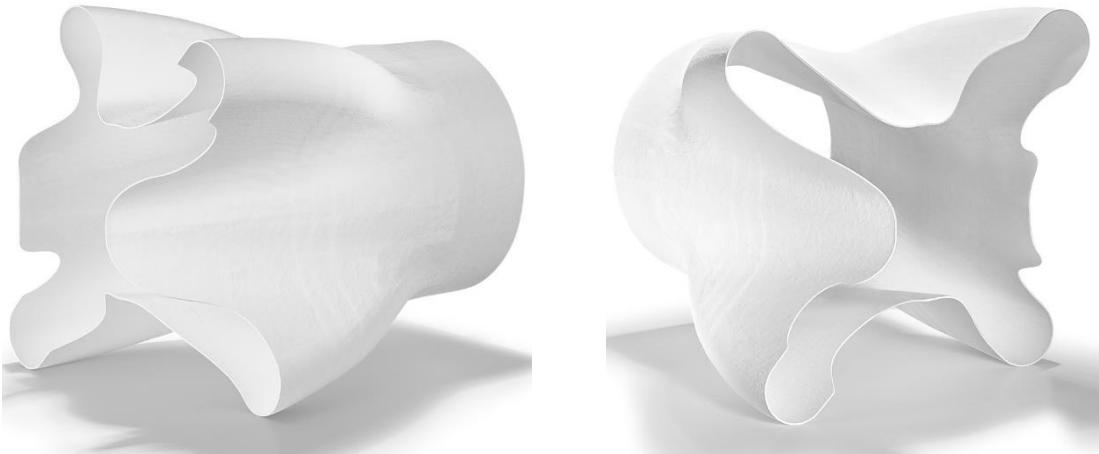
Abbildung 10: Bilder des 4 Lobes aus zwei Blickwinkeln.

Aus Gründen der Geheimhaltung dürfen auch bzgl. der Bearbeitung des 4 Lobes keine Bilder der Anlagentechnik gezeigt werden, weshalb nachfolgend zwei Bilder von dem fertig bearbeiteten 4 Lobe gezeigt ist (s. Abbildung 10).

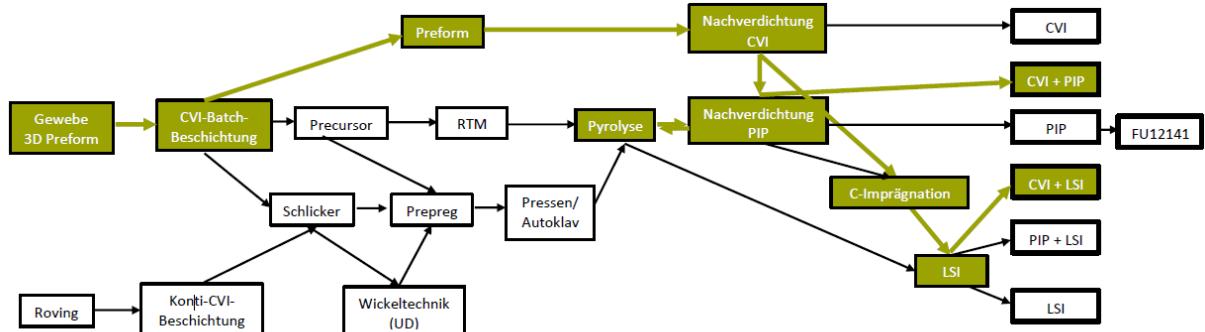
Nur in Iteration 2 wurden die Vorteile eines CVI+PIP Werkstoffes eruiert und als Charakterisierung der externen BN Faserbeschichtung genutzt. Anstatt der Kohlenstoffinfiltration und anschließenden Silizierung wurde die CVI-Preform in dieser Iteration in mehreren Nachverdichtungsschritten mit einem präkeramischen Precursor infiltriert, welcher zu SiC pyrolysiert worden ist. Siehe in Abbildung 11 die verschiedenen Verfahrensschritte der Herstellungsprozesse.

Abbildung 11: SiC/SiC Herstellrouten mit den hervorgehobenen Verfahrensschritten zur Werkstoffherstellung im TurbAn Projekt.

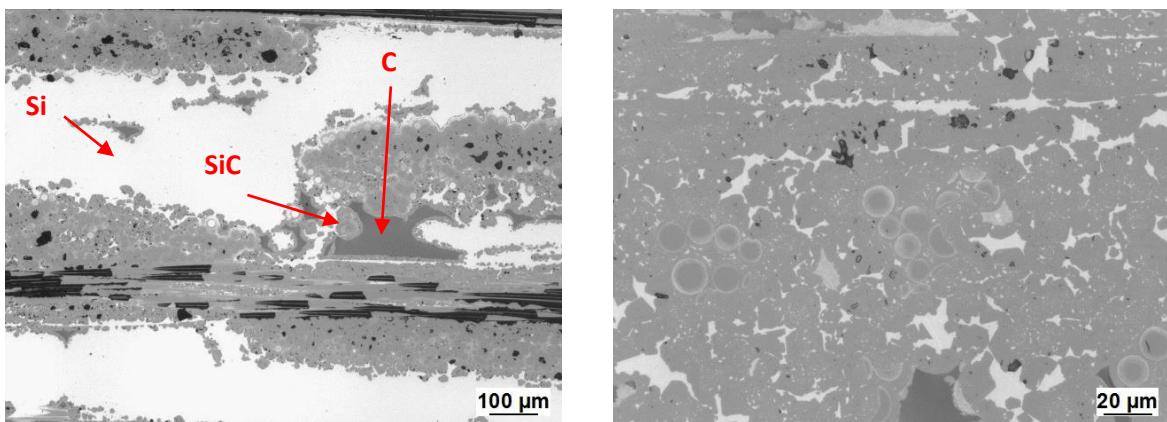
In der ersten Iteration reagierte das Silizium teilweise mit dem in der Matrix vorhandenen Kohlenstoff zu sekundärem SiC. Allerdings zeigen die Werkstoffmikrostrukturen der ersten Probeniteration eine sehr inhomogene Matrix mit großen Bereichen freien Siliziums und nicht reagierten Kohlenstoffblöcken, siehe Abbildung 12. Der in der Matrix verbleibende Kohlenstoff stellt dabei eine potenzielle Schwachstelle dar, da bei einem späteren Einsatz des Werkstoffes im Heißgasbereich der Turbine eventuell entstehende Mikrorisse dem Sauerstoff und Heißgas Zugang zu dem Inneren des Bauteils und dem darin noch enthaltenden Kohlenstoff bieten können. Die hohe Oxidationsneigung des Kohlenstoffes würde zu einer sofortigen Verminderung der Eigenschaften des SiC/SiC Verbundwerkstoffes führen.

Abbildung 12: Inhomogene Mikrostruktur der ersten Werkstofffiltration.

Zudem ist in Abbildung 12 ebenfalls die fehlende Schutzwirkung der Faserbeschichtung vor dem Angriff des flüssigen Siliziums gezeigt. Das Silizium zeigt sich gegenüber der schützenden SiC-CVI Schicht und der SiC-Faser selbst als aggressiv und greift diese an. Durch Auflösungs- und Abscheidungsprozesse kann somit die SiC-Schicht umgangen und die Faser selbst angegriffen werden. Weiterhin können Diffusionsprozesse des Siliziums durch die SiC-Schicht und eine teilweise Ablösung der Schicht von der Faser schon vor der Silizierung zu einem Kontakt des flüssigen Siliziums mit der SiC-Faser führen.

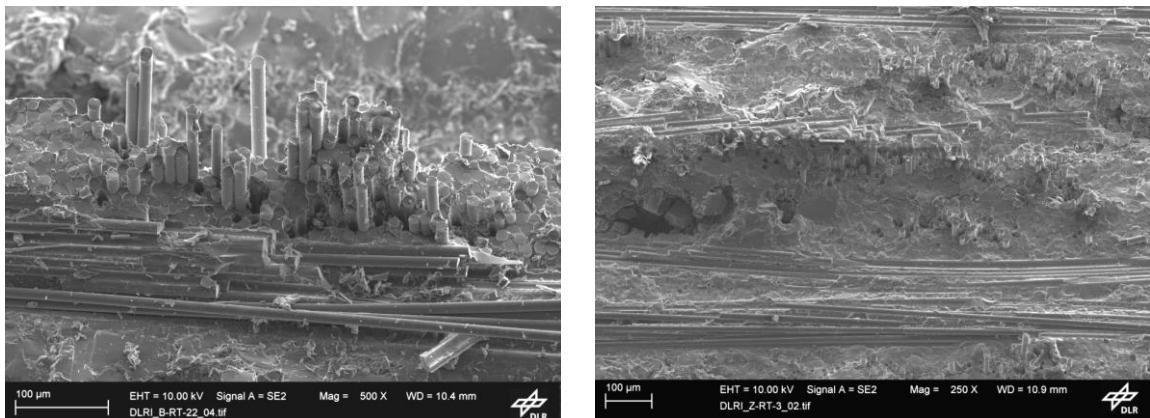
für das Fehlen des angestrebten schadenstoleranten Verhaltens eines SiC/SiC Faserverbundwerkstoffes. Der Werkstoff weist ein sprödes Versagensverhalten auf und hat bei den hergestellten Platten eine Bruchdehnung von nur 0,05 %. Diese liegt weit unter der angestrebten Bruchdehnung von 0,5 %. Die Analyse der Bruchfläche zeigt vereinzelten Faser-Pull-Out. Jedoch ist dieser nur an manchen Stellen ansatzweise zu sehen und die Faser-Pull-Out Länge ist mit 50-100 µm sehr gering.

Abbildung 13: Bruchbildanalyse der ersten Werkstoffiteration zeigt vereinzelten Faser-Pull-Out mit sehr geringer Faser-Pull-Out Länge.

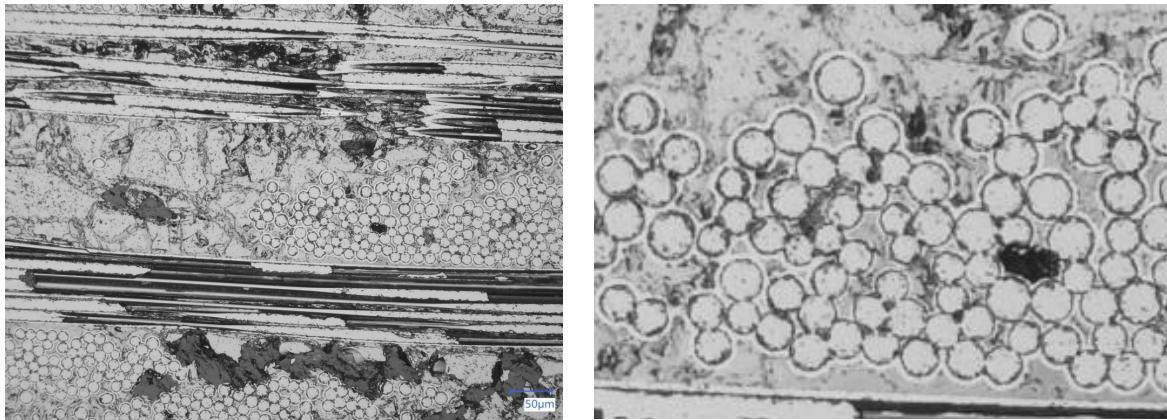
Die Mikrostruktur der PIP prozessierten CVI-beschichteten Werkstoffvariante ist in Abbildung 14 zu sehen. Die offene Porosität ist dabei ein Kennzeichen der PIP Prozessierung und resultiert aus der wiederholten präkeramischen Polymerinfiltration und Pyrolyse. Die Abbildung rechts zeigt eine vergrößerte Darstellung der Fasern in der SiC-Matrix. Anders als in Abbildung 12 ist die Faserbeschichtung, sowohl die SiC als auch die BN-Schicht, sowie die Faser selbst noch intakt. Der Vorteil in dieser Art der Prozessierung liegt also bei der schadenslosen Werkstoffprozessierung und dem Vermeiden des Risikos der Silizierung.

Abbildung 14: Mikrostruktur der PIP prozessierten CVI-beschichteten Werkstoffvariante.

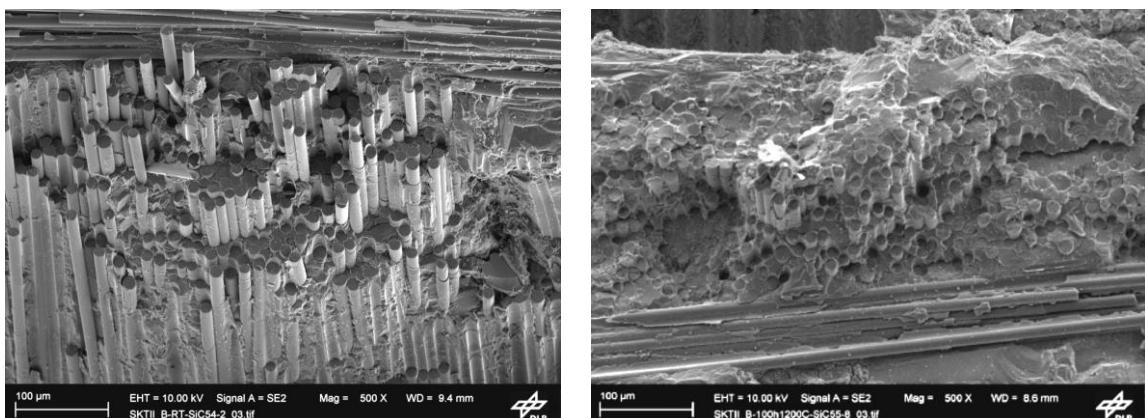
Die Festigkeitswerte liegen nahe bei den Mindestanforderungen oder erfüllen diese sogar mit Festigkeiten von 230 MPa im Zugtest und 450 MPa im Biegetest. Die Funktion der schwachen BN-Interphase konnte ebenfalls bestätigt werden. Die Platten zeigen wie erwartet ein schadenstolerantes Bruchverhalten mit einer Bruchdehnung von 0,4 % im Biegeversuch und 0,22 % im Zugversuch. Allerdings liegen die Werte unterhalb der Mindestanforderung von 0,5 % im Zugversuch und zeigen, dass die BN-Schicht, die für das schadenstolerante Verhalten sorgt, nicht im optimalen Zustand vorliegt. Der für schadenstolerante CFC-Werkstoffe charakteristische Faser-Pull-Out der Proben getestet bei den Raumtemperatur Experimenten ist in Abbildung 15 zu sehen. Dieser verringert sich signifikant bei den Proben, die nach der oxidativen Auslagerung gemessen worden sind. Die dichte CVI-Faserbeschichtung bietet nur einen ungenügenden Schutz vor dem oxidativen Angriff bei der Auslagerung. Der Werkstoff verliert trotz dichtem CVI-Anteil in der Matrix 20 % seiner Festigkeit. Dies liegt vermutlich vor allem an der offenen Porosität der PIP-Matrix. Allerdings ist auch der Oxidationswiderstand der BN-Schicht noch nicht ausreichend untersucht, um eine Abschätzung über die Qualität der BN-Schicht zu treffen und deren Auswirkung auf die Oxidationsneigung des Werkstoffes selbst bei dichter Matrix.

Abbildung 15: Mikrostruktur mit Faser-Pull-Out getestet bei Raumtemperatur (links) und nach der oxidativen Auslagerung (rechts).

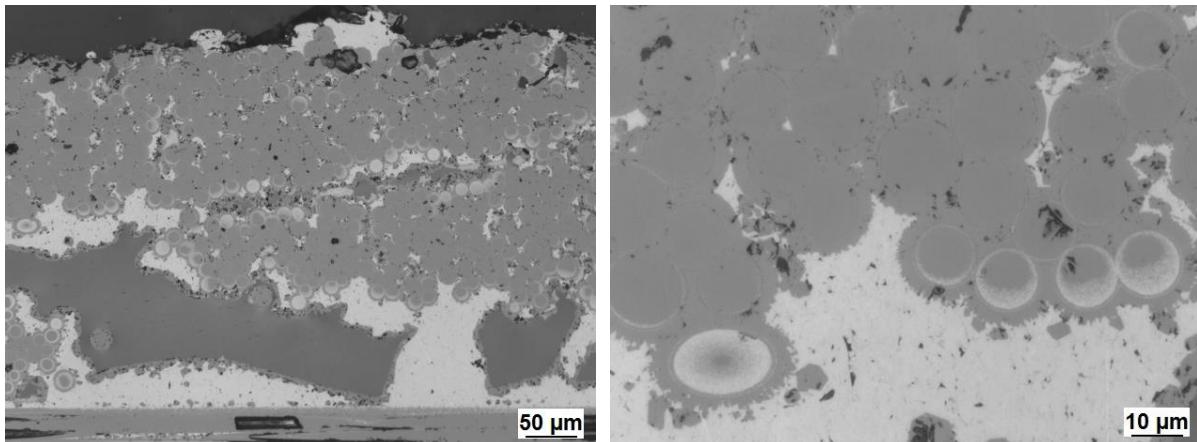
Bei Iteration 3.1 lag der Fokus auf der Erhöhung der SiC-Beschichtungsdicke und dadurch dem Schutz der darunter liegenden Fasern. Die Mikrostruktur der Proben aus Iteration 3.1 sind in Abbildung 16 zu sehen und zeigen, dass beim Hochskalieren von den  $100 \times 100 \times 3 \text{ mm}^3$  Vorversuchs-Platten auf  $250 \times 250 \times 3 \text{ mm}^3$  Platten noch Schwierigkeiten auftraten.

Abbildung 16: Mikrostruktur Iteration 3.1 zeigt stellenweise noch Faserangriff durch das Silizium.

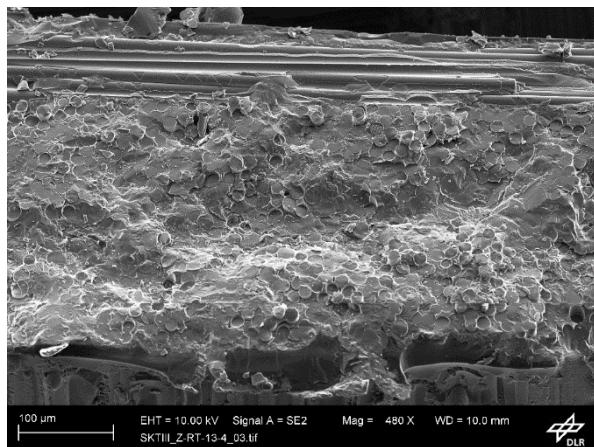
Im Vergleich zu Iteration 1 wurde die SiC-Schichtdicke deutlich erhöht, allerdings war sie noch zu dünn, um auch die außenliegenden Fasern vor dem Angriff des Siliziums zu schützen. Es kam zum Auflösen der Fasern und dadurch zu weit unter der Erwartung liegenden Festigkeitswerten. Durch den teilweisen Faserangriff wiesen die Proben aus Iteration 3.1 nur Festigkeiten von  $214 \pm 53$  MPa (4 Pkt. Biegung) und  $111 \pm 28$  MPa (Zugtest) auf. Beides liegt unter den zu erreichenden Mindestwerten von 300 MPa in der Biegung und 250 MPa im Zugtest. Insbesondere die Bruchdehnung von  $0,12 \pm 0,03$  % (4 Pkt. Biegung) und sowie  $0,06 \pm 0,02$  % (Zugtest) entsprach nicht den erwünschten 0,5 % für einen SiC/SiC Faserverbundwerkstoff. Eine Analyse der Bruchbilder (exemplarisch gezeigt in Abbildung 17) zeigt das spröde Bruchverhalten und die eher glatten Bruchebene mit wenig vorhandenem Faser-Pull-Out.

Abbildung 17: Bruchbild-Analyse von Iteration 3.1 zeigt den spröden Charakter der Proben aufgrund der teilweise silizierten SiC-Fasern.

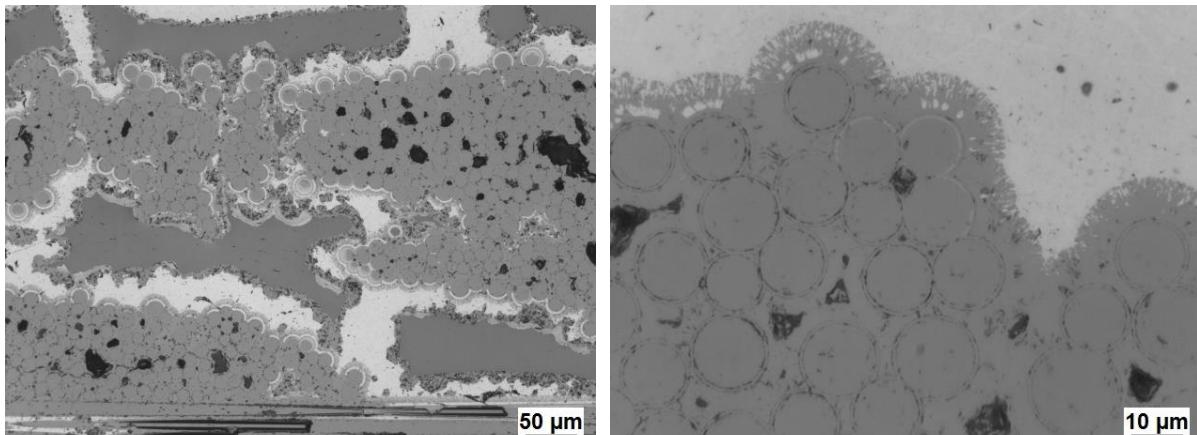
Im Gegensatz zu Iteration 3.1 erfüllte die Probe aus 3.2 die erhoffte Wirkung ihrer optimierten SiC-CVI Faserbeschichtung. Die Mikrostruktur in Abbildung 18 zeigt zwar immer noch teilweise die Auflösung der SiC-Schutzschicht, diese ist bei den Proben von Iteration 3.2 allerdings in der Lage den Angriff aufzufangen und die darunter liegende SiC-Faser zu schützen. Im Gegensatz zu Iteration 3.1 (siehe Abbildung 16) werden auch die äußeren Faserfilamente geschützt und tragen deswegen zu den mechanischen Eigenschaften bei.

Abbildung 18: Mikrostruktur der Iteration 3.2 zeigt das Abwenden des Silizium-Angriffs in der optimierten SiC-CVI und den Erhalt darunter liegenden SiC-Fasern.

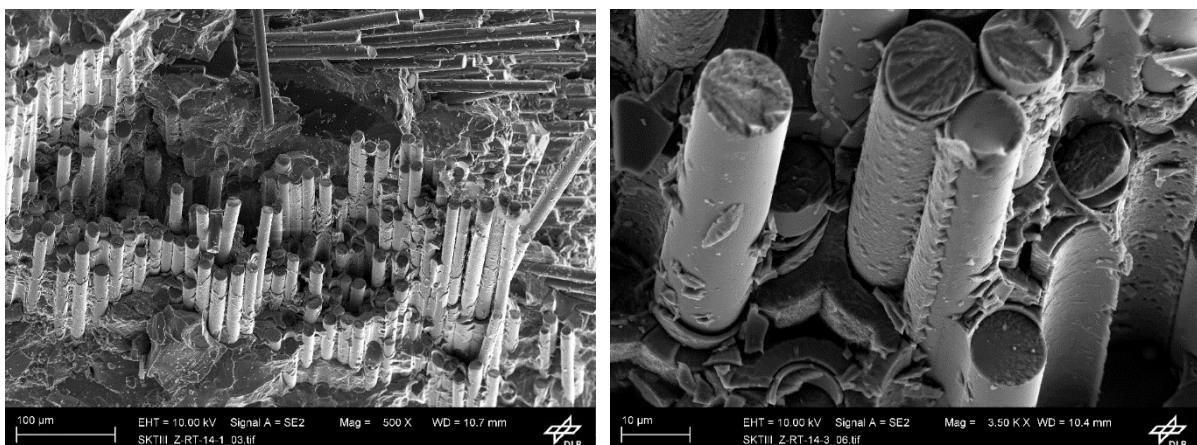
Wie die Mikrostruktur bereits erwarten lässt, weisen die Proben aus Iteration 3.2 eine signifikante Steigerung ihrer mechanischen Eigenschaften auf. Die Proben hatten Festigkeiten von  $428 \pm 35$  MPa (4 Pkt. Biegung) und  $255 \pm 13$  MPa (Zugtest) mit Bruchdehnung von  $0,30 \pm 0,02$  % (4 Pkt. Biegung) sowie  $0,22 \pm 0,02$  % im Zugtest. Es kam zu einer Steigerung der Eigenschaften gegenüber Iteration 3.1 um das Doppelte. Die Analyse der Bruchfläche bestätigt das Versagensverhalten dieses SiC/SiC Materials. Abbildung 19 zeigt den Faser-Pull-Out der erhaltenen SiC-Fasern, welcher charakteristisch für Faserverbundwerkstoffe ist und Grundlage des schadenstoleranten Materialverhaltens.

Abbildung 19: Bruchbild-Analyse von Iteration 3.2 zeigt das Schadenstolerante Verhalten des SiC/SiC Faserverbundwerkstoffes mit dem dafür charakteristischen Faser-Pull-Out.

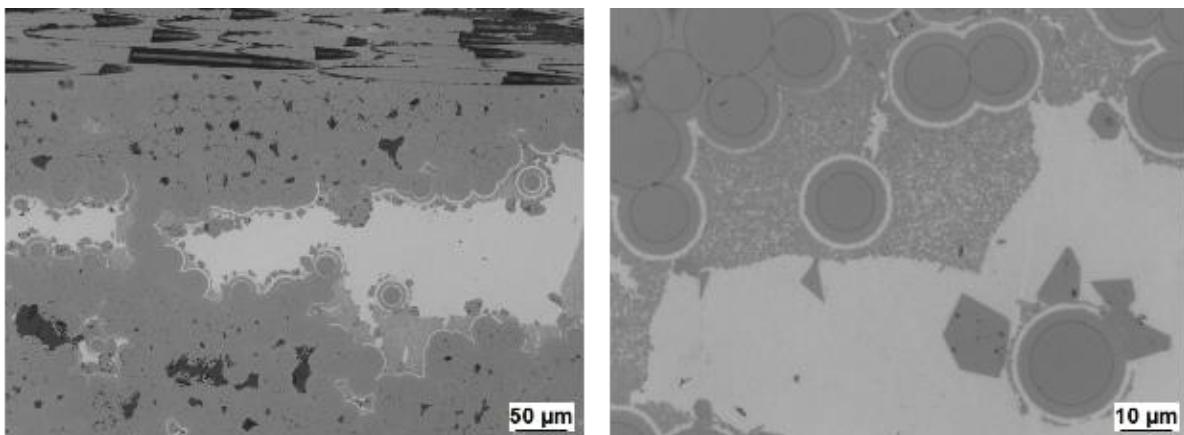
Iteration 4 ähnelte von den Herstellbedingungen sehr der Iteration 3.2 und baute auf den guten Vorerfahrungen dort auf. Es kam zu einem weiteren Fine-Tuning der von Schunk aufgebrachten SiC-CVI Beschichtung auf die von ATL beschichteten BN/SiC Faserpreformen. Auch die anschließende Matrixinfiltration wurde angepasst, um die Bildung von Restkohlenstoffblöcke zu vermeiden, bevor die Platten wieder pyrolysiert und kapillar siliziert wurden. Abbildung 20 zeigt die Mikrostruktur der Iteration 4. Sie zeigt, dass die CVI-Faserbeschichtung beständig genug gestaltet worden ist, um die SiC-Fasern vollständig vor dem Angriff des schmelzflüssigen Siliziums zu schützen. Es kam zu keinem Faserangriff oder Auflösungsverhalten. Zusätzlich konnten in der Matrix diesmal keine freie Kohlenstoffblöcke festgestellt werden. Nach der Silizierung lag eine reine Si/SiC Matrix vor.

Abbildung 20: Mikrostruktur Iteration 4 zeigt vollständig erhaltene SiC-Fasern in einer Si/SiC Matrix.

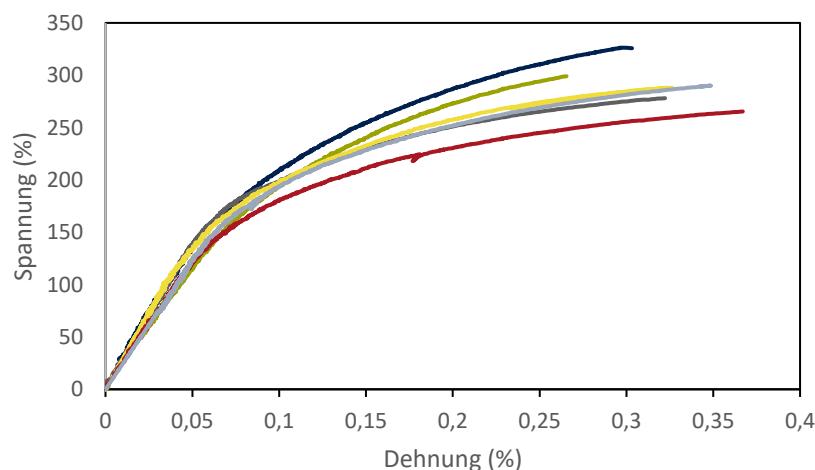
Die mechanischen Eigenschaften bestätigen die Ergebnisse der Mikrostruktur und konnten gegenüber Iteration 3.2 noch einmal gesteigert werden. Sie betrugen  $604 \pm 34$  MPa Festigkeit und  $0,42 \pm 0,05$  Bruchdehnung im 4 Pkt. Biegeversuch und  $282 \pm 18$  Festigkeit mit  $0,28 \pm 0,05$  Bruchdehnung im Zugtest. Den Verlauf der Zugkurven kann in Abbildung 21 gesehen werden.

Abbildung 21: Zugkurven Iteration 4.

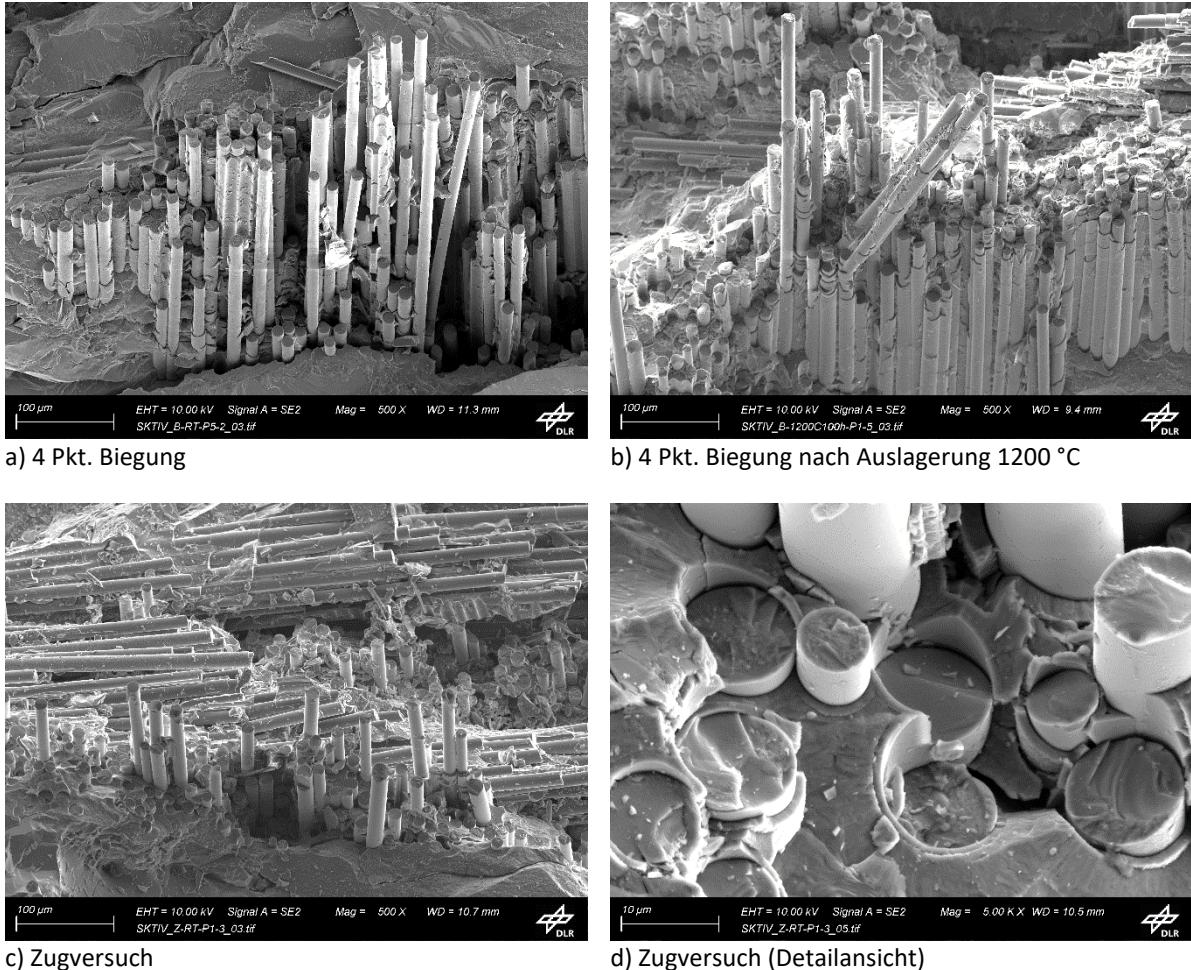
Die Bruchflächenanalyse (siehe Abbildung 22) bestätigt die gemessenen, guten mechanischen Eigenschaften. In allen Proben, ob gemessen im 4 Pkt. Biegeversuch vor oder nach der Auslagerung bei  $1200^{\circ}\text{C}$  oder im Zugversuch, findet der charakteristische Faser-Pull-Out eines CMC-Werkstoffes statt. Er zeigt das schadenstolerante Bruchverhalten, welcher für die für keramische Maßstäbe hohe Bruchdehnung verantwortlich ist.

Abbildung 22: Bruchflächenanalyse Iteration 4.

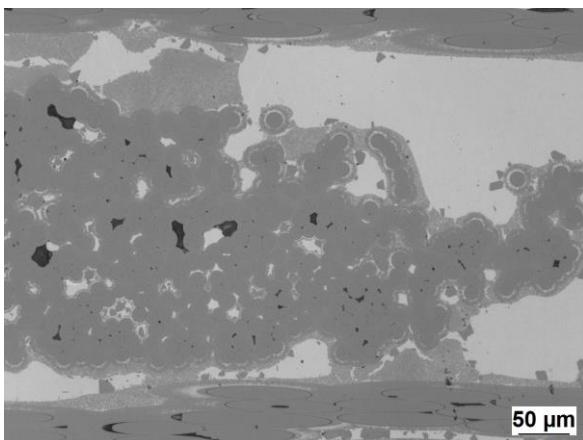
Abbildung 24: Mikrostruktur Auswertung Fingerprint.
