Sachbericht zum Verwendungsnachweis

WIR!-Bündnis: Gestaltung des Strukturwandels durch Innovationen
in der Digitalisierung von Wartung, Instandhaltung und Reparatur („WI+R“)

Vorhabenbezeichnung: 1-1.1.7: Grundlagenversuche zur Digitalisierung von Geometrien sowie zur prozessübergreifenden Prozessüberwachung zur Qualitätssicherung

Berichtspflichtiger: B.I.G. Technology Services

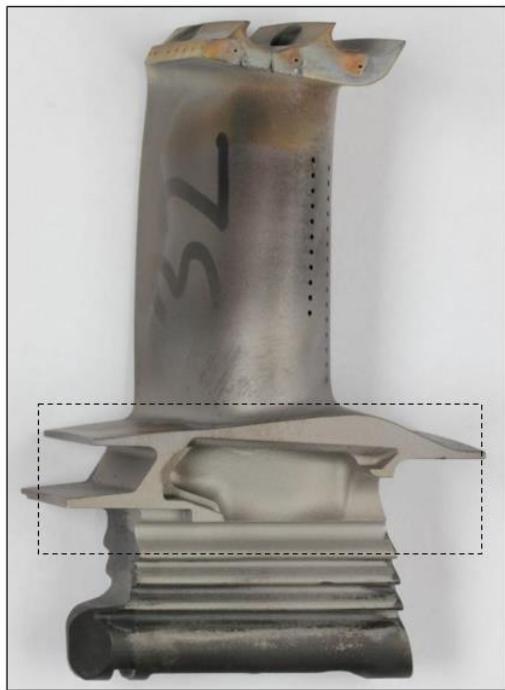
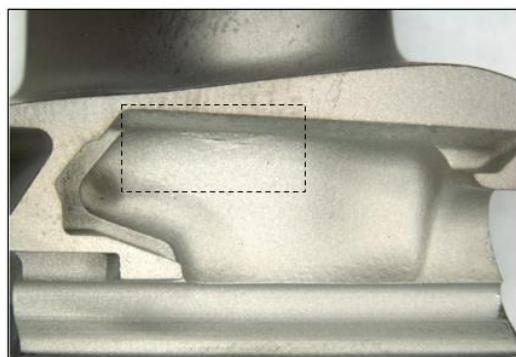
Abbildung 1 Turbinenschaufel als Probebauteil für erste Versuchsreihe

Für erste Laborversuche wurde der B.I.G. TS ein Probebauteil zur Verfügung gestellt. Einer der Projektpartner hat dieses Bauteil aus dem realen Betriebseinsatz zurückgeführt. An der ausgewählten Turbinenschaufel ist nach dem Einsatz ein Defekt aufgetreten. Bei diesem Defekt handelt es sich um einen wenige Millimeter großen Bereich in dem Ermüdungserscheinungen im Material mit bloßem Auge zu erkennen sind (Abbildung 1).

Bauteil mit Defekt

Erste Vergrößerung Defekt

starke Vergrößerung Defekt

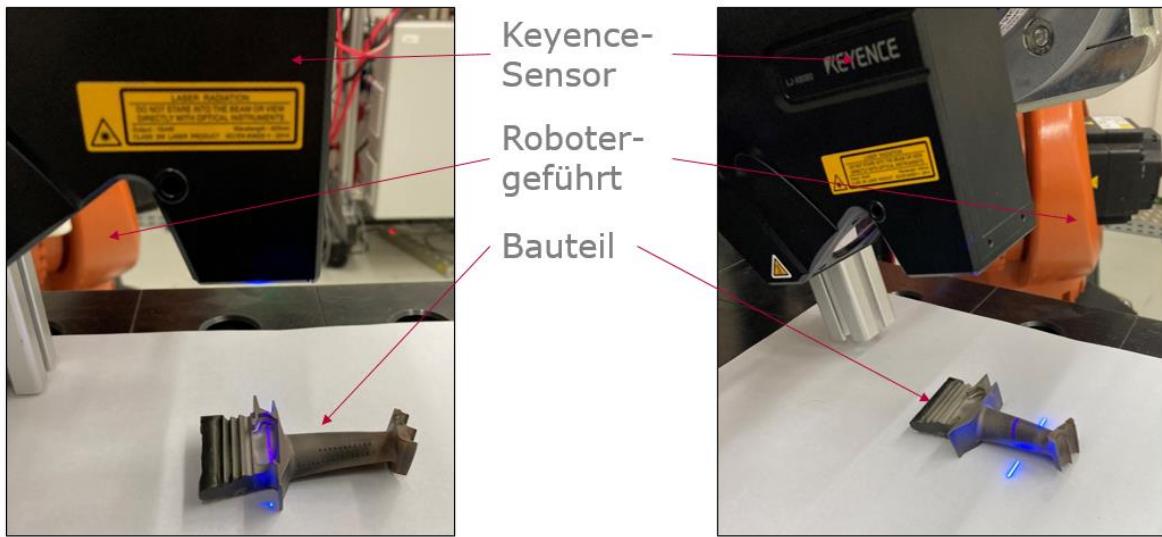
Abbildung 2 Geometriedatenmessung mittels Keyence Sensor an Turbinenschaufel

Zum Vermessen des Bauteils wird der Sensor kontinuierlich über das Bauteil bewegt, um somit gleichmäßig Daten zu erzeugen (Abbildung 2). Mittels Montage des Sensors an einen Roboter konnte eine stetige Geschwindigkeit eingehalten werden. Aufgrund der optischen Datenerfassung über die Auswertung von reflektierter Laserstrahlung, können verschiedene Einstrahlwinkel die Messung beeinflussen. Um dies zu simulieren wurden verschiedene Einstrahlwinkel untersucht.

Schleppwinkel 0°

Stechwinkel 15°

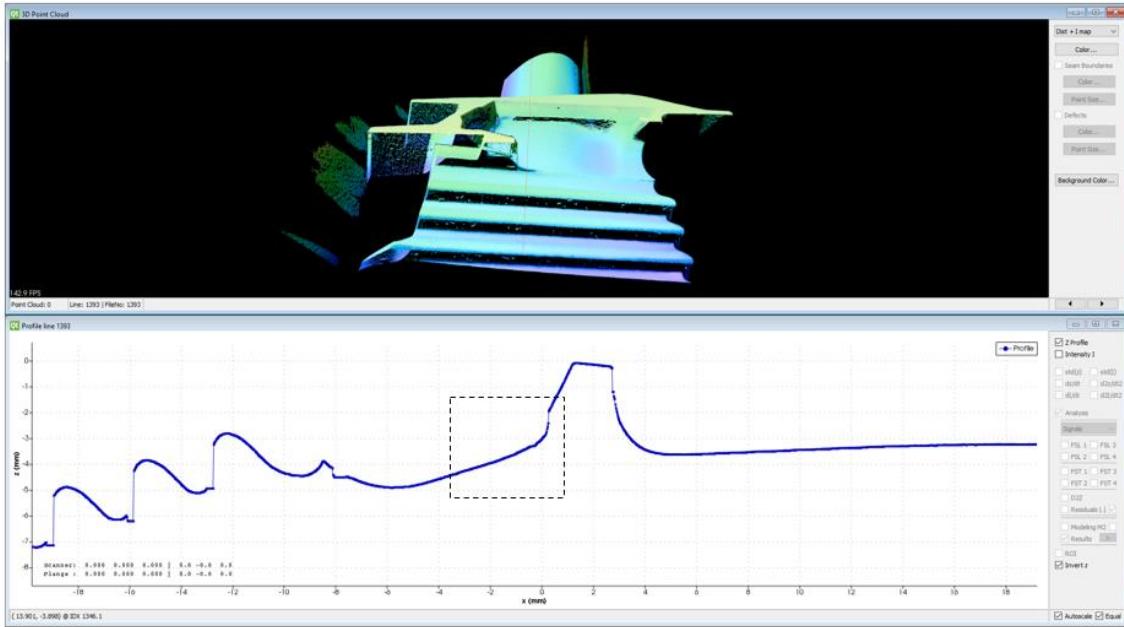
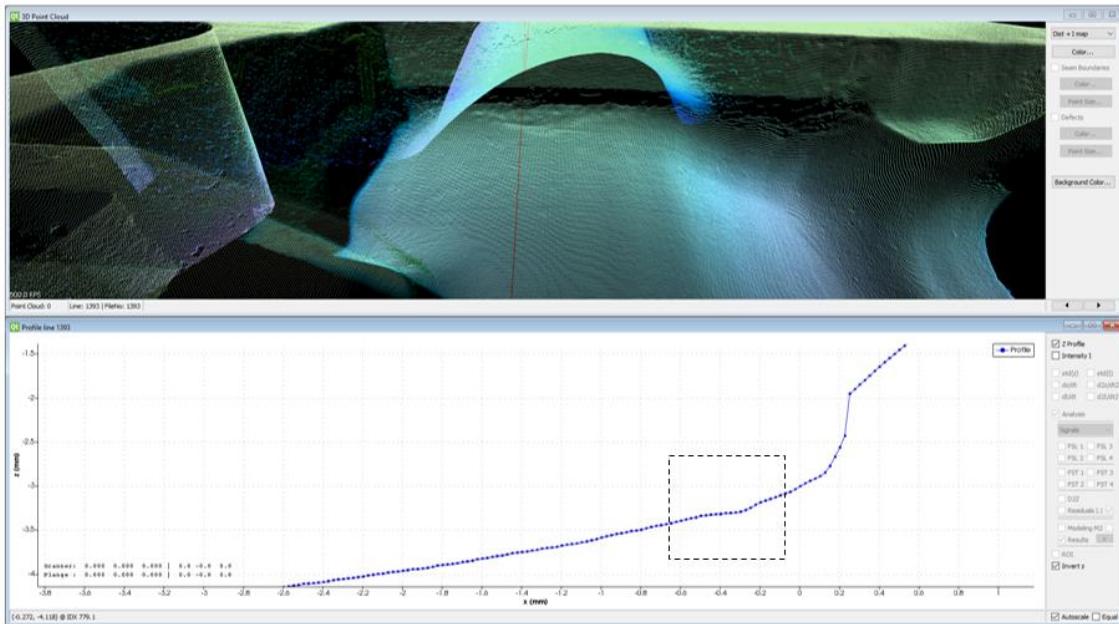
Abbildung 3 Geometrievermessung quer zur Fehlstelle

Neben verschiedenen Einstrahlwinkeln wurde auch die Vorschubrichtung des Sensors verändert. Das Bauteil wurde längs und quer zur Ausbreitungsrichtung des Defekts gescannt. Die Fehlstelle im Bauteil kann trotz der geringen Größe von 0,2 mm detektiert werden (Abbildung 3). Dabei fällt auf, dass Unebenheiten der Oberfläche in benachbarten Regionen eine ähnliche Ausprägung aufweisen. Eine Auswertung des Fehlers anhand dieser einen geometrischen Ausprägung somit fehleranfällig. Durch eine Sensoranordnung mit einem Stechwinkel zum Bauteil wird die Erkennung der Fehlstelle verbessert, jedoch folgt dadurch eine Verringerung der Gesamtqualität (Abbildung 4).

- `scan_line_distance_factor" :-0,03 mm`
- 0° Stechwinkel
- 1000 Hz
- 0,03 m/s Vorschub
- quer zur Fehlstelle

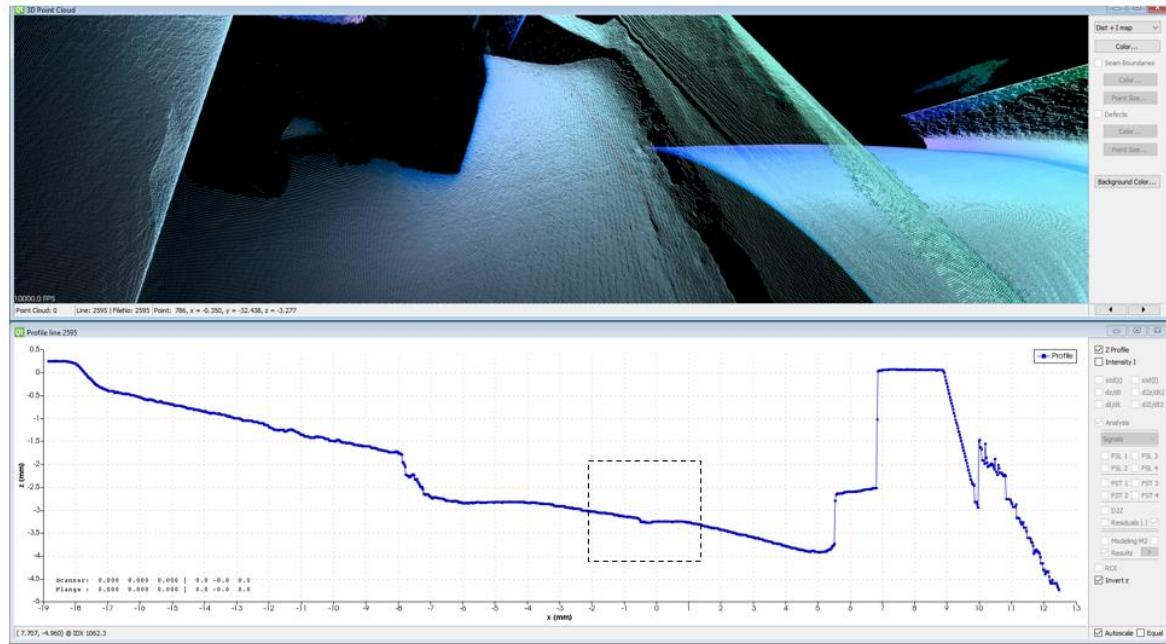
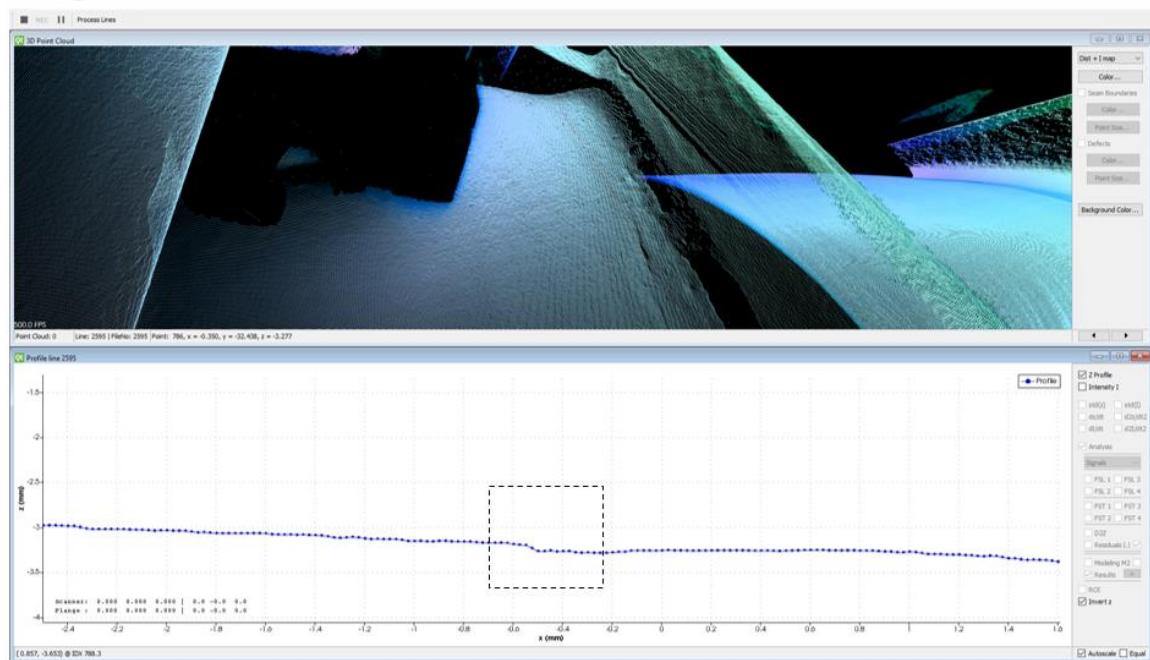
Abbildung 4 Geometrievermessung längs zur Fehlstelle mit Stechwinkel

- `scan_line_distance_factor` : -0,0125 mm
- 15 ° Stechwinkel
- 1000 Hz
- 0,0125 m/s Vorschub
- längs zur Fehlstelle

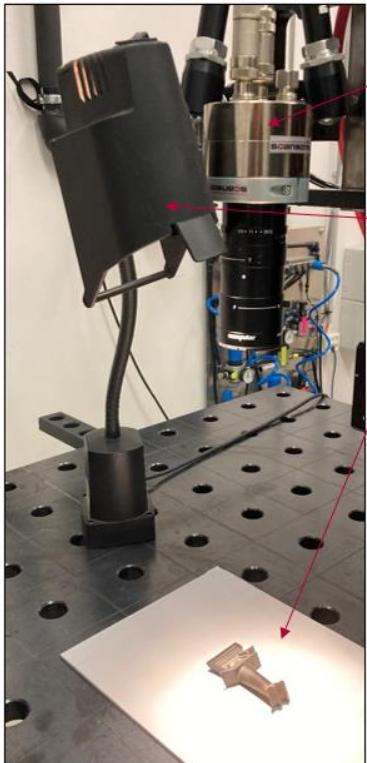
Abbildung 5 Kamera Sceye zur Fehlstellendetektierung

Neben der Verwendung eines Sensors zur Geometrievermessung wurde auch ein kamerabasiertes System verwendet. Hierfür hat die Firma Scansonic MI GmbH ein Sceye-System (SCeye-StandAlone) zur Verfügung gestellt. Die verwendeten Komponenten können der Tabelle 2 entnommen werden. Zur optimalen Erkennung wird eine externe Beleuchtungsquelle im passenden Spektrum verwendet. (Abbildung 5)

Ähnlich zum vorhergehenden Versuchsaufbau wird auch die Kamera oberhalb des Bauteils an einen Roboter zur Positionierung montiert. Der eingestellte Abstand zum Bauteil beträgt 400 mm. Dieser kann jedoch aufgrund der Verwendung eines Zoomobjektivs stark variiert werden.

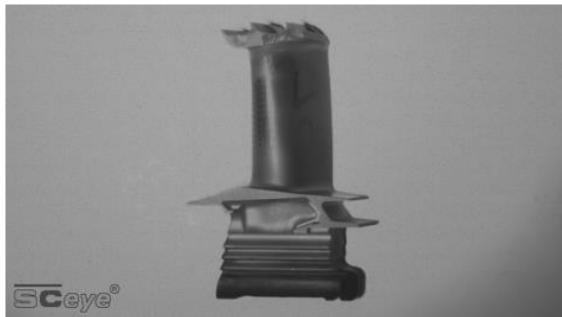
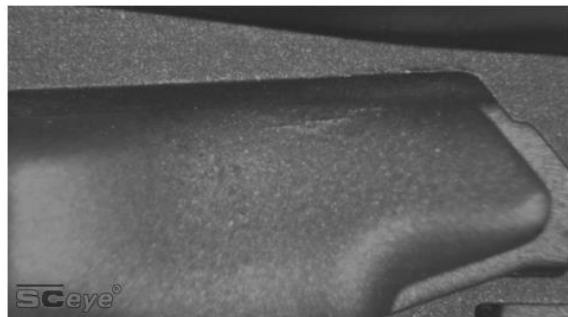
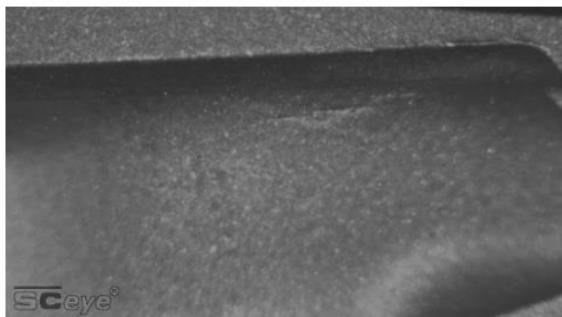
Abbildung 6 Aufnahmen der Turbinenschaufel mit Kamera SCeye

Zur Ermittlung der besten Darstellung des Defekts werden verschiedenen Zoomeinstellungen getestet. Dabei kann die Darstellung zwischen einer Ansicht des gesamten Bauteils oder einer detaillierten Darstellung der Fehlstelle gewechselt werden (Abbildung 6).

- Aufnahme ohne Schlepp- oder Steckwinkel
- Verschiedene Zoom Ebenen (max. bis min.)

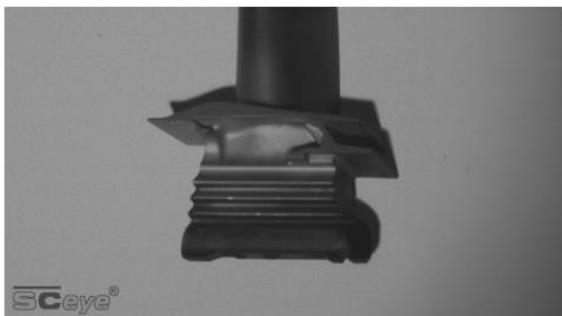
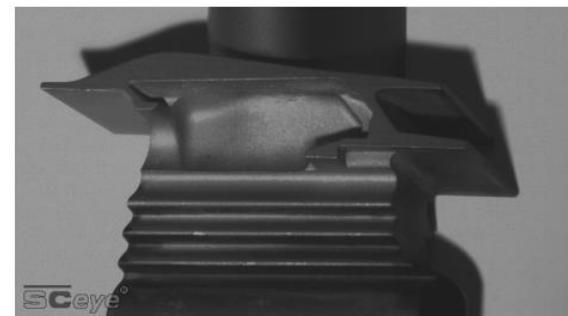
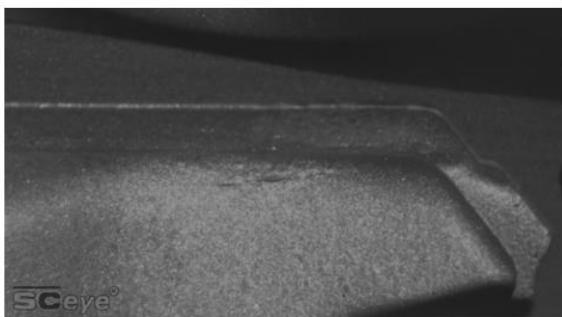
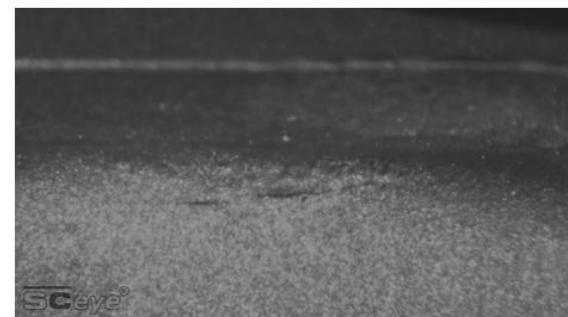
Abbildung 7 Kameraaufnahmen der Fehlstelle bei 17° Schleppwinkel

Auch bei der Erstellung der Kameraaufnahmen zeigt sich, dass eine Veränderung der Einstrahlwinkel die Darstellung beeinflusst. Ein Schleppwinkel von 17° weist hierbei eine deutliche Verbesserung zur Erkennung der Fehlstelle auf. Die Darstellung erfolgt kontrastreicher im Kamerabild (Abbildung 7).

Aufnahmen mit einem Schleppwinkel von 17°

Die Geometrievermessung mit dem Keyencesensor sowie die Aufnahmen mit der SCeye Kamera führen zum Erkennen der Fehlstelle. Der Sensor scannt dabei die gesamten Oberfläche und ermöglicht somit eine messbare Analyse. Fehlstellen mit einer Tiefe von 0,2 mm können erkannt werden. Diese kann für eine vollautomatische Auswertung genutzt werden. Die Aufnahmen der Kamera lassen einen großen Arbeitsabstand zu. Eine Auswertung der Fehlstelle ist unter zusätzlichem Einsatz einer KI-Bilderkennung möglich.

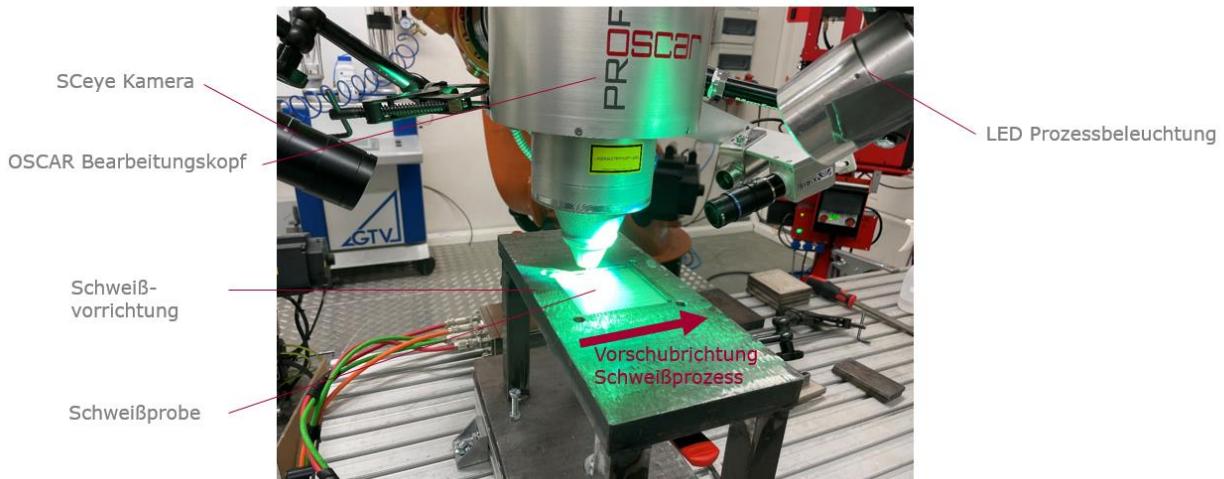
Abbildung 8 Aufbau SCeye Kamera für Schweißprozess bei OSCAR PLT

Des Weiteren wird die SCeye Kamera in einer Versuchsreihe im Fertigungsprozess getestet. Hierfür werden Auftragsschweißungen der Firma OSCAR PLT aufgenommen. Dafür ist eine Montage und Inbetriebnahme beim Projektpartner erfolgt (Abbildung 8). Ziel ist die Ermittlung der optimalen Belichtungswellenlänge, um folglich die passende Filtertechnik für das Kamerasytem zu ermitteln.

Für die Erstellung verwendbarer Aufnahmen ist eine präzise Justage des Kameraequipments notwendig. Hierbei ist die Ausrichtung der Kamera zum Bearbeitungsprozess und die dazu passende Ausrichtung der Zusatzbeleuchtung erforderlich. Im Kamerabild ist vor allem das Erstarren der Schweißnaht direkt nach dem Schweißprozess interessant um aufkommende Fehlstellen zu erkennen.

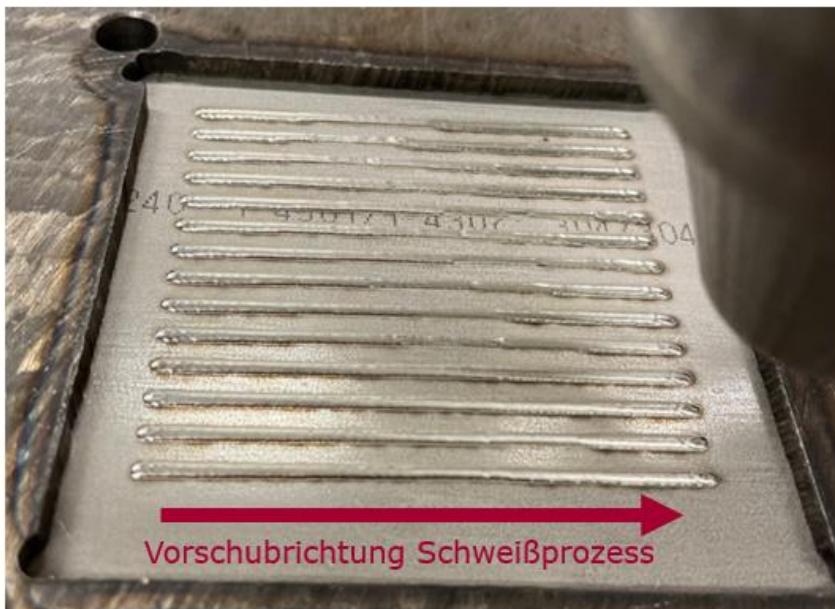
Abbildung 9 Schweißproben OSCAR PLT und SCeye

Schweißprozessseitig ist das Erstellen von fehlerfreien sowie fehlerbehafteten Schweißnähten notwendig. Die fehlerfreien Nähte dienen als Referenz. Bei den fehlerbehafteten Nähten werden typisch auftretende Prozessfehler nachgestellt. Die dabei entstehenden Fehler in der Schweißnaht werden über die Kamera aufgenommen. Diese Aufnahmen dienen der KI-Bildererkennung zum Training zum Erkennen genau diese Fehler. (Abbildung 9)

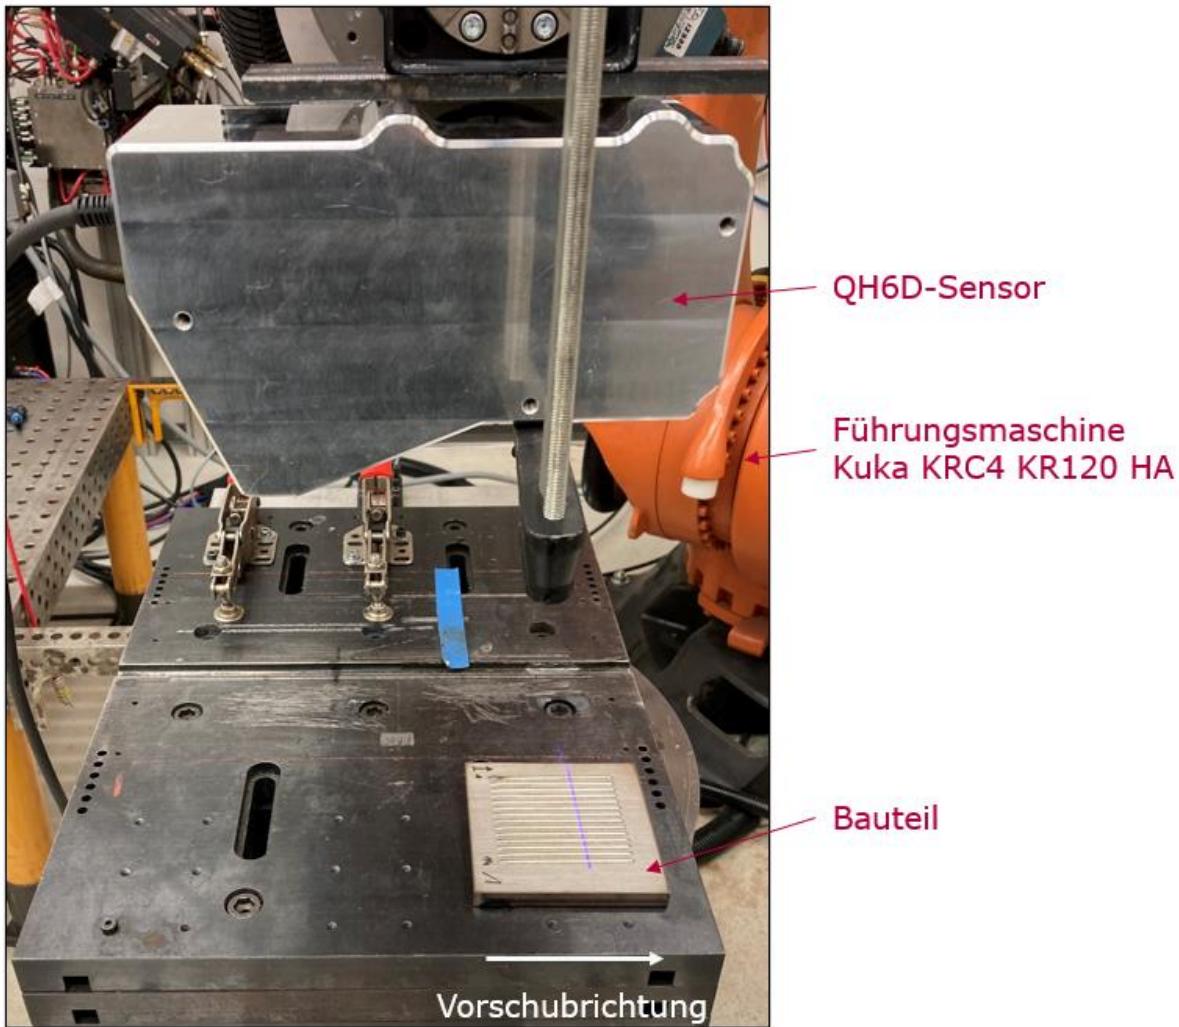
Abbildung 10 Versuchsaufbau Geometrievermessung mit QH6D

Nachfolgend wurden an der gleichen Schweißprobe die Geometrie mit Hilfe des QH6D-Sensors von der Firma Scansonic MI vermessen. Der QH6D ist eine Erweiterung im Vergleich zu den vorhergehenden Geometrievermessung die Nutzung des einzelnen Keyence-Sensors Keyence LJ-X8080. Die technischen Daten des QH6D sind in Tabelle 3 dargestellt und sind den des Keyence-Sensors identisch. Der QH6D umfasst den Keyence-Sensor mit einem erweiterten Schutzkonzept. Der Sensor wurde zur Datenerhebung in gleichmäßiger Geschwindigkeit über die Probe gefahren. Dies konnte durch eine Roboterkinematik ermöglicht werden. (Abbildung 10).

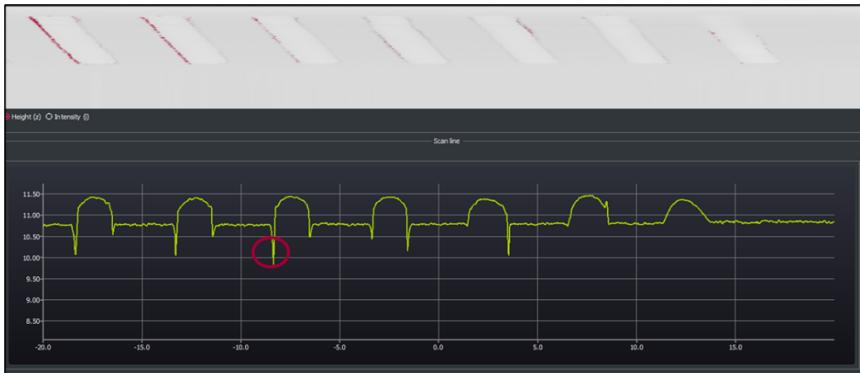
Abbildung 11 erste Aufnahme QH6D und Parameter

Zur Auswertung der Messdaten wurde nun die Software QH6D-View der Firma Scansonic MI in einem prototypischen Zustand verwendet. Diese dient zur Darstellung der Messdaten und deren Speicherung. Zudem werden Parameter wie Belichtungszeit und Laserleistung darüber gesteuert. Durch die Verwendung der Software konnte die Nahtbreite, Nahthöhe, der Nahtabstand und die jeweilige Nahtform ermittelt werden (Abbildung 11). Es zeigte sich, dass eine Analyse von sieben nebeneinander angeordneten Nähten auf Grund des großen Scanfeldes des Sensors möglich war. Die Darstellung erfolgte topografisch sowie im Querschnitt zum Nahtverlauf. Auf den Aufnahmen ist zu erkennen, dass deutliche Randkerben detektiert wurden. Diese sind jedoch auf dem realen Bauteil nicht vorhanden.

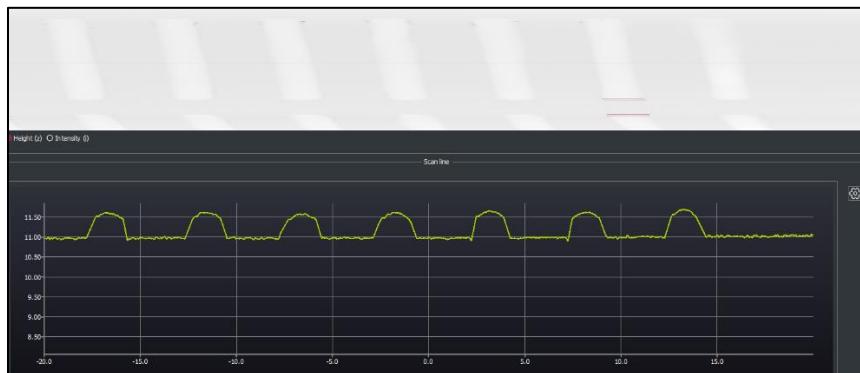
Abbildung 12 zweite Aufnahme QH6D und Parameter

Durch iterative Anpassungen der Parameter Belichtungszeit und Laserleistung wurde ein Datensatz erhoben, welcher die tatsächliche Geometrie des Bauteils aufweist und keine Scanfehler wie die zuvor erkannten Randkerben darstellt. (Abbildung 12)

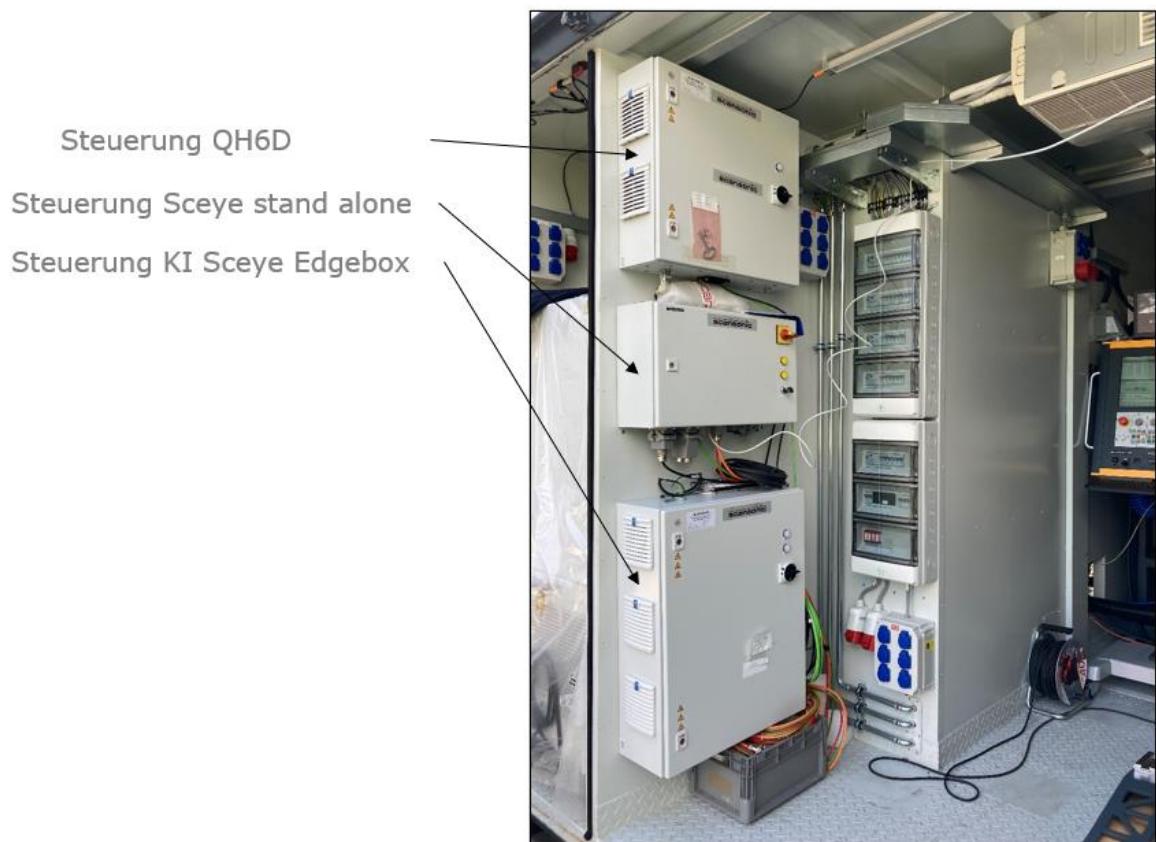
Abbildung 13 Montage der Steuerungsboxen SCeye und QH6D

Im weiteren Projektverlauf wurden nun die beiden Systeme SCeye-Kamera und QH6D für den Einsatz im Container in Betrieb genommen. Hierfür wurden zunächst die Steuerungsboxen montiert und die Spannungsversorgung sichergestellt. (Abbildung 13)

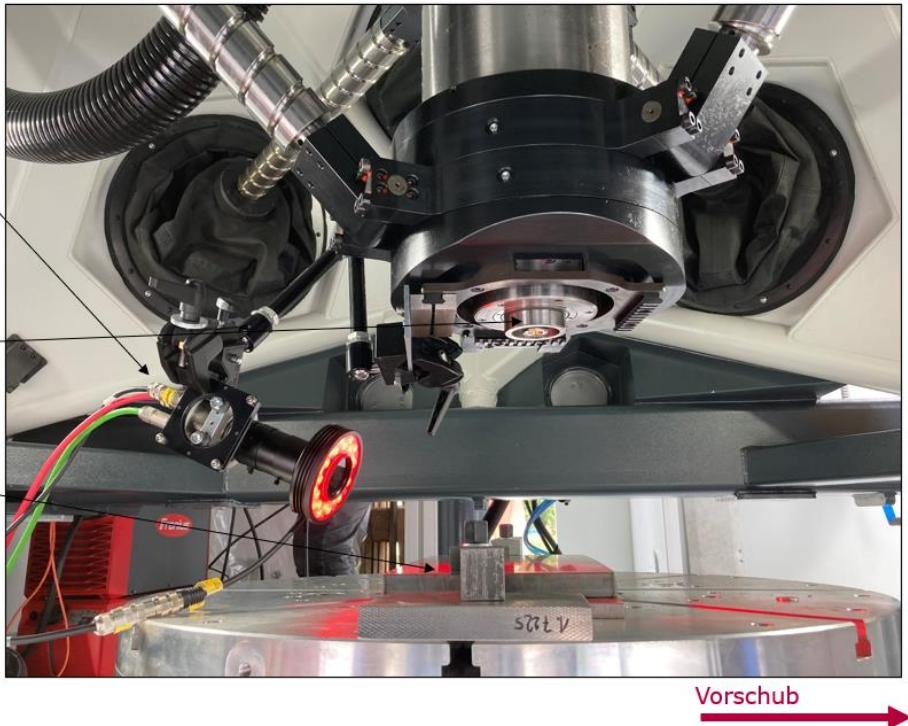
Abbildung 14 Ausrichtung der SCeye Kamera in der Anlage (Container)

Der nächste Schritt war der testweise Aufbau des Kamerasytems an einem ausgewählten Bearbeitungskopf in der Anlage. Hierbei galt es die Kamera und die Zusatzbeleuchtung (rot dargestellt) präzise zum Bauteil und der zuschweißenden Naht auszurichten. (Abbildung 14)

- SceyeStand alone
Kamerasystem +
Ringleuchte
- (Scansonic)
- Nachlaufend 45°
- HSK-
Aufnahme
- Substrat

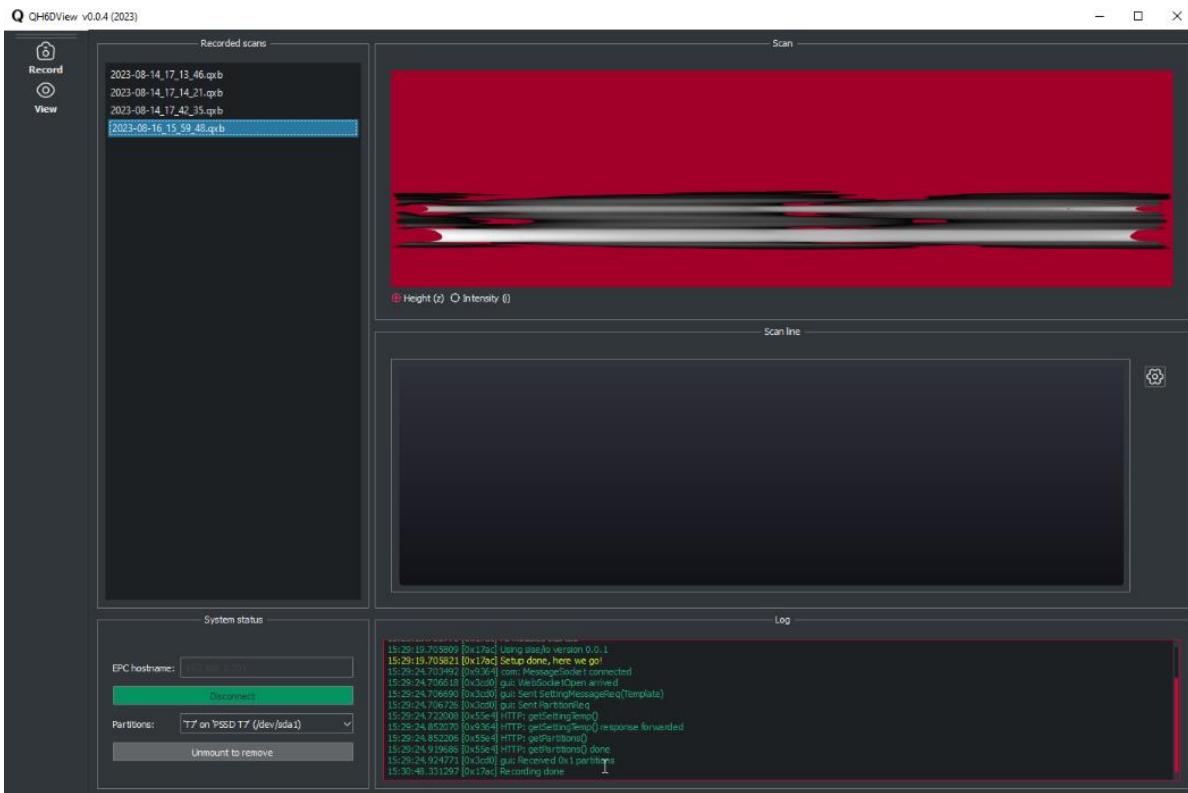
Abbildung 15 QH6D-View Datenerhebung, Datenspeicherung und Daten laden nach Installation im Container

Das Erzeugen einer Datenreihe, die Speicherung und erneute Anzeige gespeicherter Daten konnte erfolgreich mit Hilfe der QH6D-View Software durchgeführt werden (Abbildung 15)
